## 고객통지문

“고객님의 자동차는 후방 카메라에 관련된 제작결함이 존재하는 것으로 판명되었습니다.”  
테슬라의 고객이 되어 주셔서 감사드리며, 불편을 끼쳐드려 죄송합니다.

| 라. | 결함장치 또는 부품 | 시계확보장치(후방카메라)<br><br>그림1. 차량 컴퓨터 위치 |

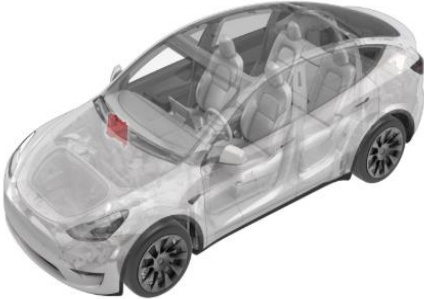
| 마. | 결함원인 | 펌웨어 버전 2026.8.6에서 소프트웨어 오류로 인해, 차량이 절전모드에서 활성화된 후 후진 기어로 변경 시 후방 카메라 영상이 표시되기까지 최대 11초가 소요될 수 있습니다. |

| 나. | 시정조치방법 | OTA(over-the-air)를 통한 2026.8.6.1 또는 이후 버전으로 업데이트<br>- 후진 시작 후 2.0초 이내 후방 카메라 영상이 표시됩니다. |
